N° 2 Août 2002

NUMÉRO SPÉCIAL
CANAL SIARCE
TRAVAUX
DANS LE CADRE
DU CONTRAT
DE BASSIN

LE MOULIN DE LA GRANDE ROUE

AMENAGEMENT DE L'ILE D'AMBAR

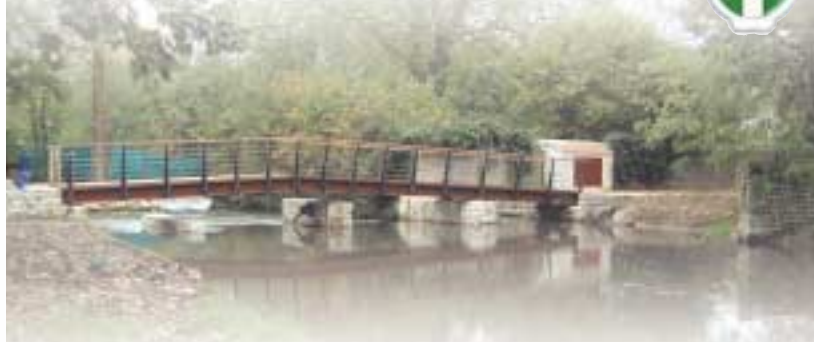
Le Moulin de la Grande Roue, situé entre les Communes de Boutigny-sur-Essonne et de Courdimanche-sur-Essonne est l'un des plus vieux construits sur la rivière.

- › un bras droit où se situent les vestiges des ouvrages relatifs à l'ancienne roue : le radier, le col de cygne et quelques murs latéraux,
- › un bras central,
- › un bras gauche, de 10 m de large, le plus important en capacité de débit.

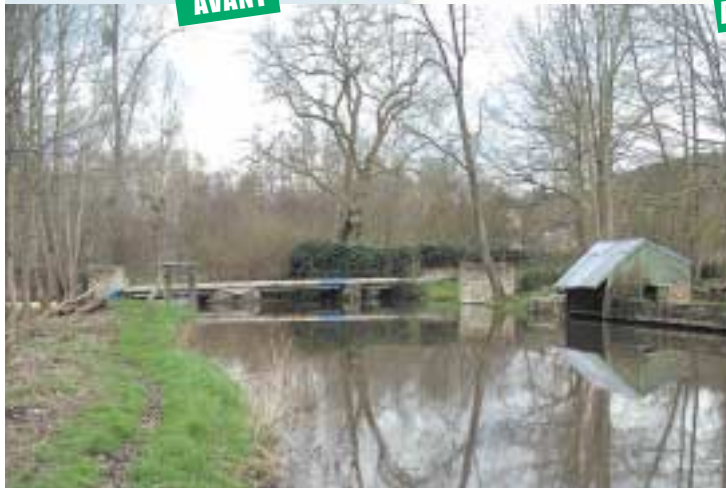
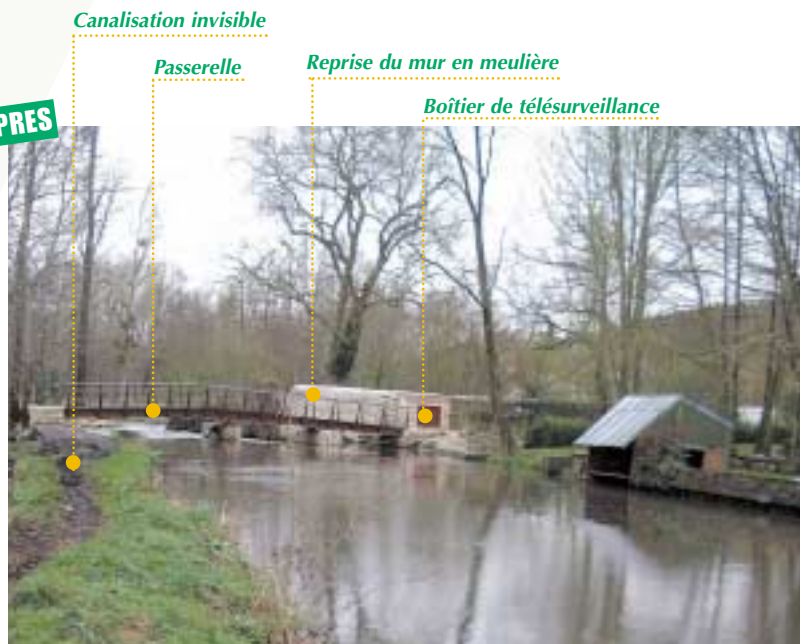
Ouvrages et passerelle avant et après réhabilitation

En ce qui concerne les travaux, les ouvrages hydrauliques ont été dimensionnés pour laisser transiter une crue de fréquence décennale; ils comprennent notamment :

- ▶ La mise en place de deux clapets : il s'agit de deux seuils mobiles dont la lame déversante monte ou descend suivant le débit de la rivière afin de respecter un niveau réglementaire en amont de chaque Moulin,
- ▶ La mise en place d'un seuil fixe déversant en rive gauche,
- ▶ La reprise du déversoir amont en rive gauche ,
- ▶ La restauration des berges en amont et en aval immédiats des ouvrages hydrauliques,
- ▶ L'aménagement d'une passe à poissons en rive droite dans le bras de l'ancienne roue,
- ▶ La mise en place d'un système de télésurveillance des ouvrages

hydrauliques : à partir de la lecture du niveau de l'eau à l'aide de capteurs (sondes) installés en amont et en aval du clapet, un automatisme permet d'abaisser ou de remonter celui-ci lorsque la cote réglementaire n'est pas respectée, ceci en tenant compte des usages présents sur le secteur. Ce système de gestion permet de connaître en continu le niveau de la rivière et d'anticiper la gestion des ouvrages en période de crise (crue ou étiage),

- ▶ La remise en état du site, y compris la pose d'une nouvelle passerelle et l'aménagement d'accès au site.
- ▶ La canalisation, très visible avant travaux, a été enterrée.

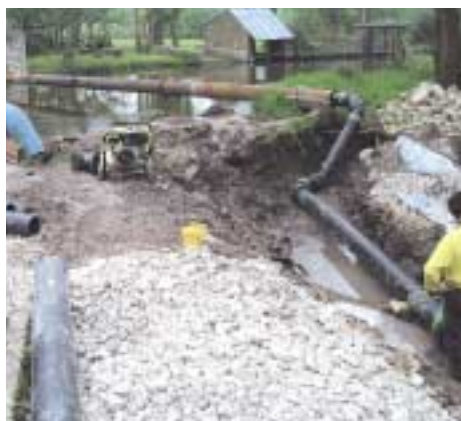
Enterrement de la canalisation

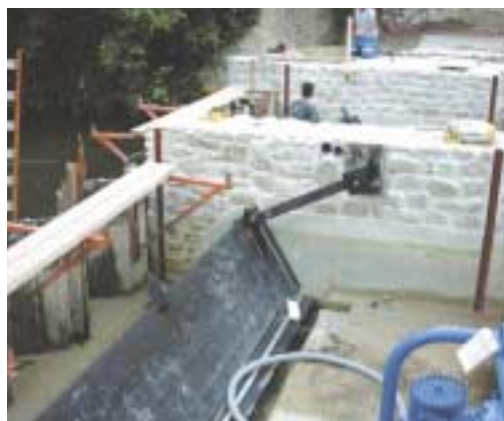
Pose d'un clapet

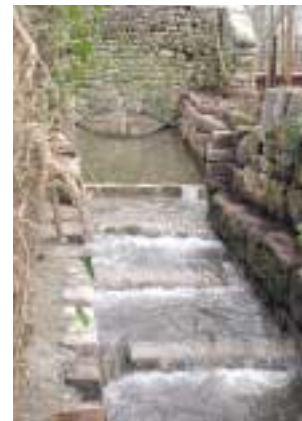
Passe à poissons

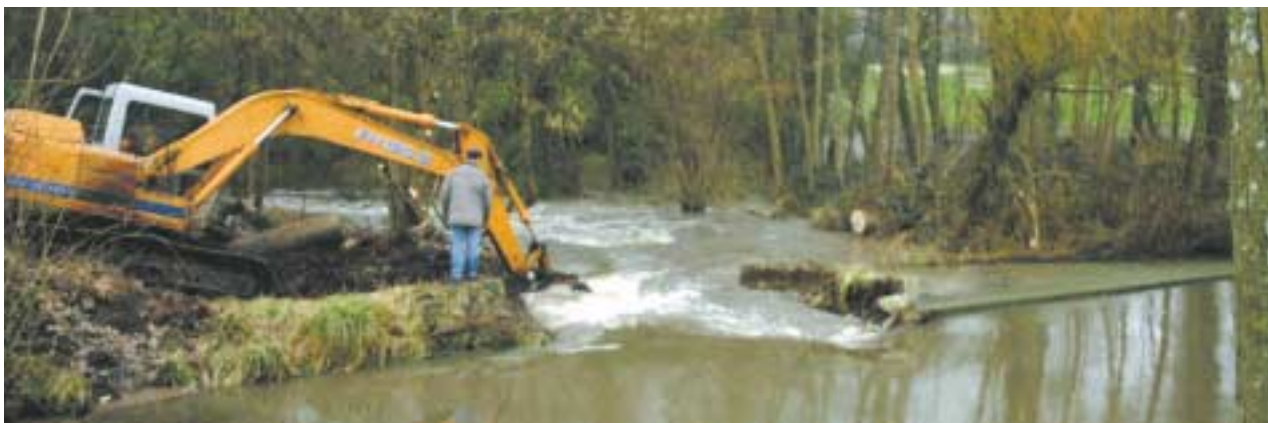
Ainsi, au mois de février 2002, lors d'un épisode de crue, l'ouvrage hydraulique du Moulin de la Grande Roue a joué correctement

son rôle mais la capacité hydraulique des ouvrages du Moulin de Boutigny a été insuffisante pour évacuer les forts débits et respecter les usages liés à la rivière.

Travaux d'urgence pendant la crue

Le SIARCE, avec l'autorisation des services de l'Etat et des propriétaires concernés, a dû ouvrir en urgence une brèche au niveau du déversoir amont afin de ne pas inonder le Moulin de Boutigny.

Des travaux de confortement de ces aménagements urgents ont été récemment réalisés. Ils permettront de faire face aux prochains épisodes de crue en attendant des aménagements définitifs sur l'ensemble du complexe hydraulique du Moulin de Boutigny dont l'étude est en cours.

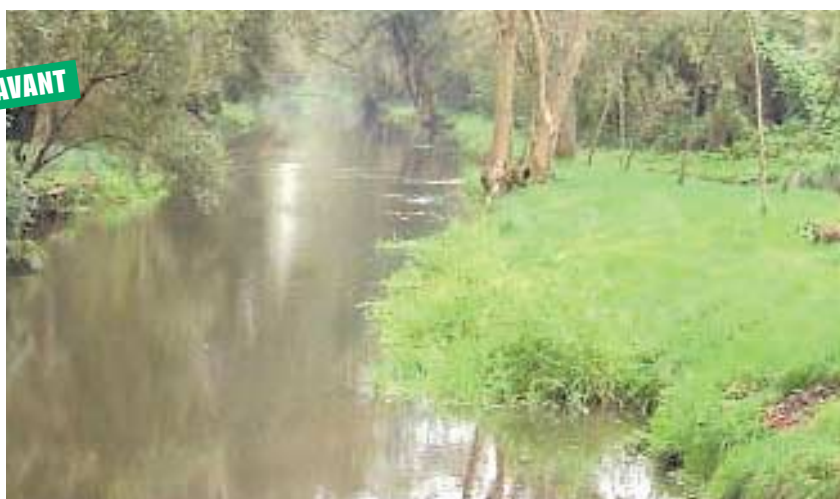
Un certain nombre de dysfonctionnements menaçaient ce site au fort patrimoine écologique : érosion des berges, uniformisation des écoulements...

Aménagement en tunage

Lorsque les conditions ne le permettent pas (fort courant et profondeurs trop importantes), ces techniques végétales ne sont pas utilisées seules mais combinées avec des techniques plus conséquentes comme l'enrochement, la pose de pieux et de planches (tunage) qui protègent le pied des berges des courants érosifs.

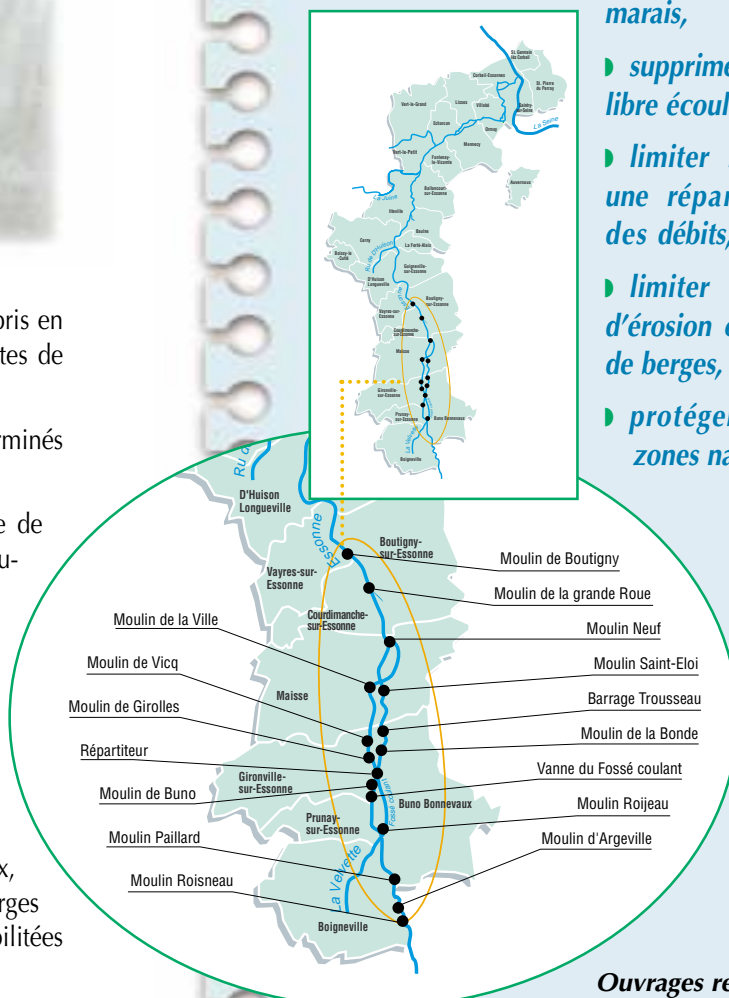
Ouvrages recensés par l'étude

Dans le cadre du Contrat de Bassin "Confluence Seine-Essonne", un programme d'actions pour la période 2001-2004 a été proposé. Il comprend notamment une étude approfondie, à l'échelle des biefs amont. Elle concerne la rivière Essonne, les ouvrages hydrauliques et les zones humides situées dans le fond de vallée sur environ 1100 ha entre la limite du Département du Loiret et le Moulin de Boutigny-sur-Essonne.
